SUEZ RV Normandie

RAPPORT ANNUEL D'ACTIVITES

RAPPORT ANNUEL D'ACTIVITES
ANNEE 2019

Installation de Stockage de Déchets Non Dangereux

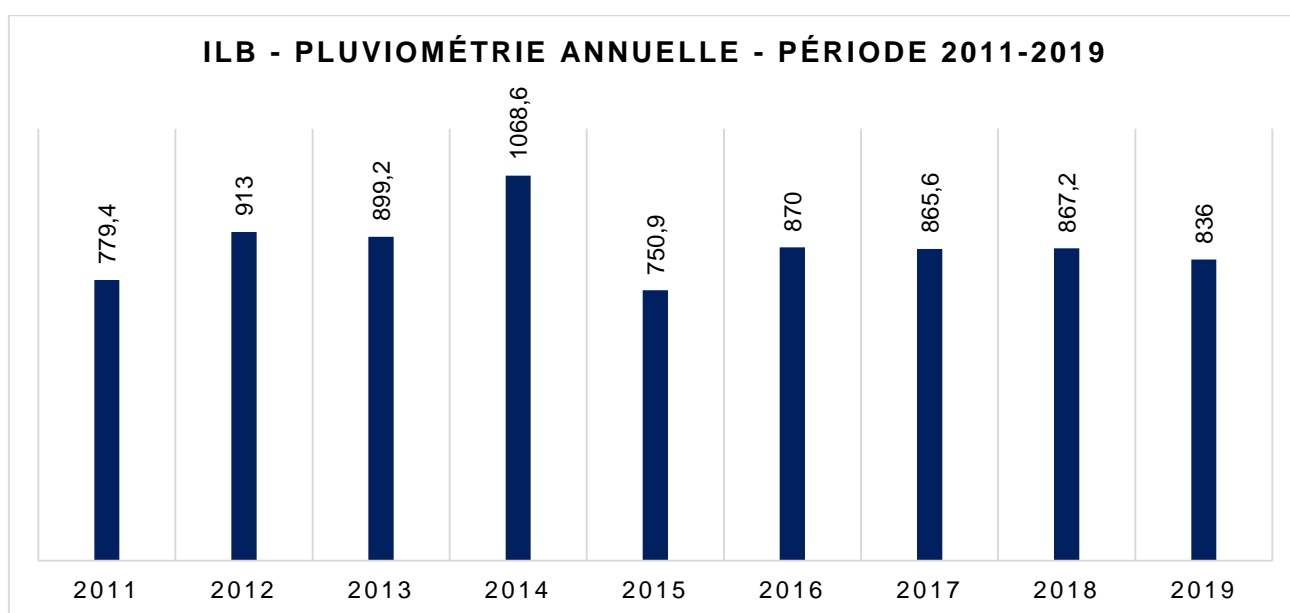
Figure 4 : Pluviométrie annuelle – Evolution – Période 2011-2019

Pluviométrie (mm)	Janv.	Fév.	Mar.	Avr.	Mai	Juin	Juil.	Août	Sept.	Oct.	Nov.	Déc.	Total
Station Météo France	82	12	75,7	69,9	53,8	64,5	21,6	0	38,5	154,4	134,2	129,4	836

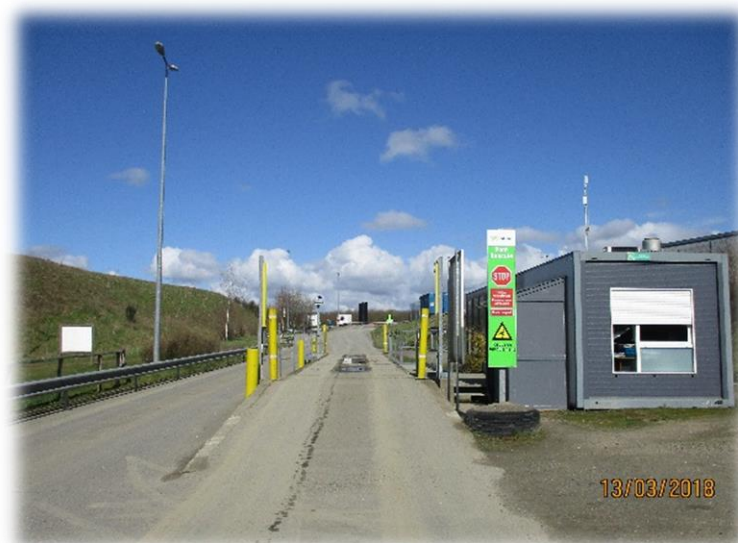
Le site de stockage dispose d'un poste d'accueil et de contrôle où se trouvent le bureau du responsable de centre et le bureau de l'employé administrative chargée du contrôle et de l'enregistrement du pesage des véhicules.

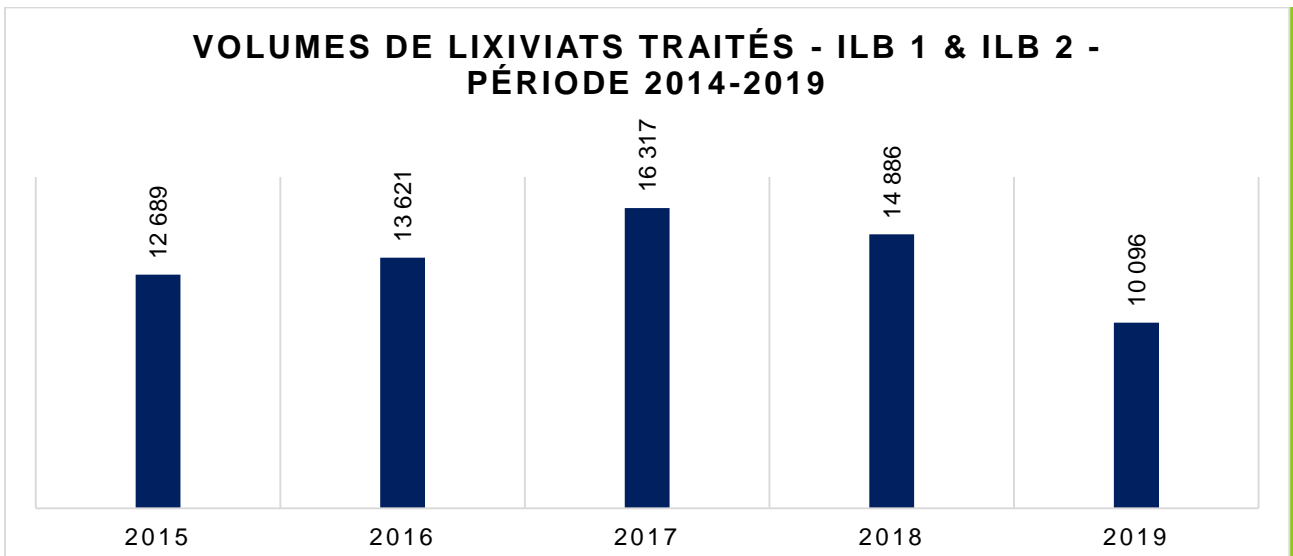
Figure 6 : Evolution des volumes de lixiviats traités - ILB 1 & ILB 2 – Période 2014-2019

- **10 096 m³ de lixiviats bruts** a été traité sur l'installation BRM du site (répartition ILB 1/ILB 2 36%-64% soit une évolution décroissante vis-à-vis des années précédentes (Confer. **FIGURE 6**) ;
- **194 m³** de boues excédentaires issues du traitement biologique des lixiviats ont été dirigées et filtrées vers les bassins à lits plantés de roseaux ;
- **7 902 m³ d'effluents traités** ont été rejetés au milieu naturel via le TTCR ;
- **2 309 m³ d'effluents traités** ont été évaporés au droit de la TAR ;
- **1 221 m³ de rétentats** issus de la nanofiltration ont été recirculés dans les casiers exploités en mode bioréacteur.

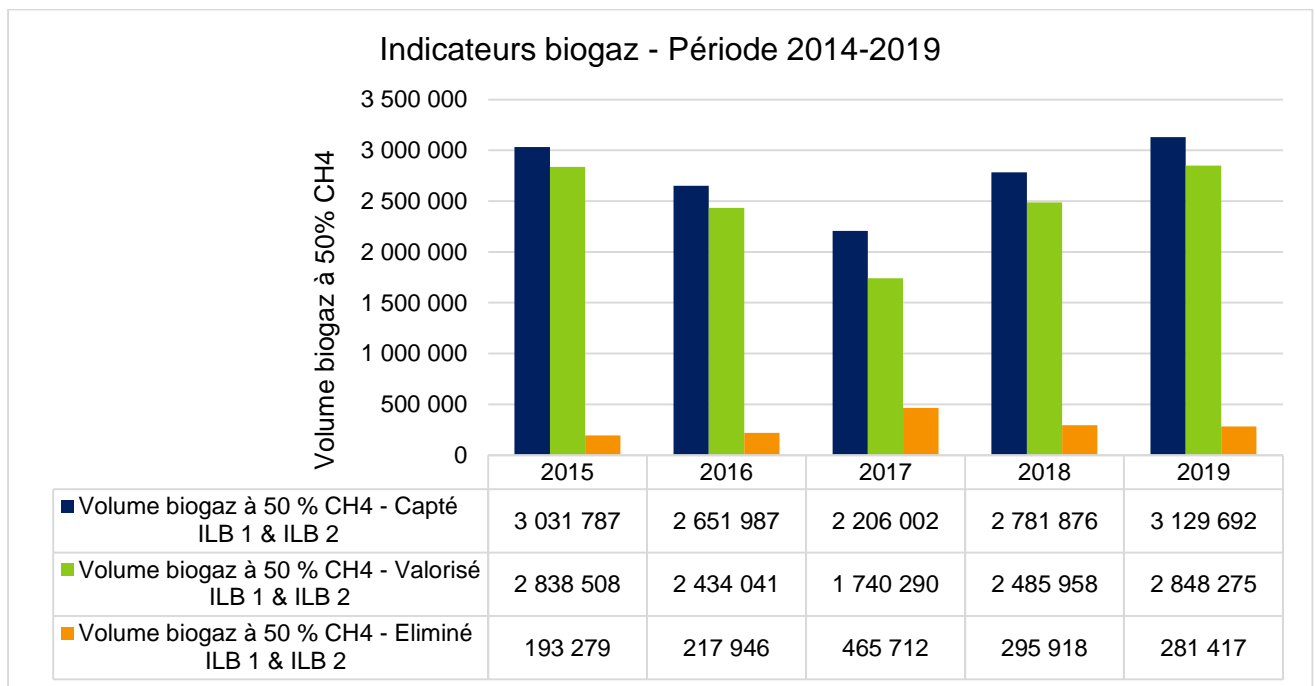
Figure 9 : ILB 1 & ILB 2 – Evolution des volumes de biogaz capté/valorisé/éliminé – Période 2014-2019

Les indicateurs suivis par Suez RV Normandie et présentés au **TABLEAU 6** et en **FIGURE 9** mettent en évidence :

- Une méthanogénèse stable avec un ratio CH4/CO2 supérieure à 1,2,
- Un taux d'oxygène relativement faible, indicateur de la bonne étanchéité des couvertures en place,
- Une hausse significative du volume de biogaz capté observé sur le présent exercice, et in fine valorisé, est associée à la modification de la méthodologie d'exploitation (fin des demis niveaux) et aux travaux de réaménagement définitif de l'unité d'exploitation 1 .

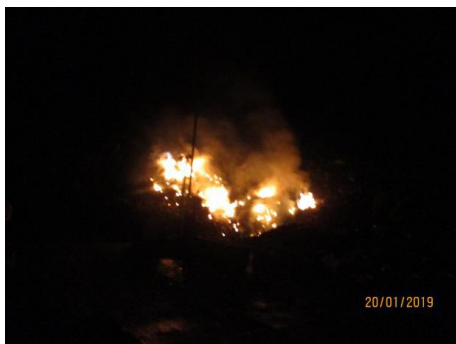
Le 20 janvier 2019, le détecteur mobile alerte l'astreinte d'un départ de feu. Un talus de déchets brule sur une surface de 100 m². Les pompiers et deux conducteurs d'engins maîtrisent le feu dans la matinée. Cet incendie, grâce à la réactivité de tous, n'a eu aucune incidence sur les installations.

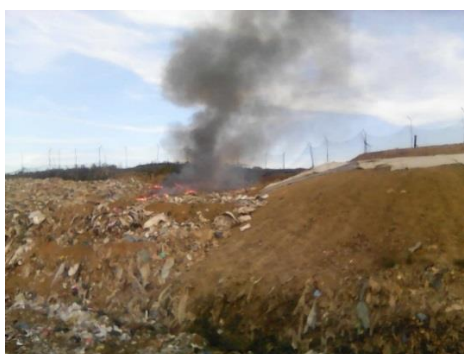
Le 23 aout 2019, le détecteur mobile alerte l'astreinte d'un départ de feu. Une faible partie de déchets est en train de bruler sur le casier 4A. Le SDIS et le conducteur d'astreinte interviennent rapidement et étouffent le foyer en 1h. Cet incendie, grâce à la réactivité de tous, n'a eu aucune incidence sur les installations.

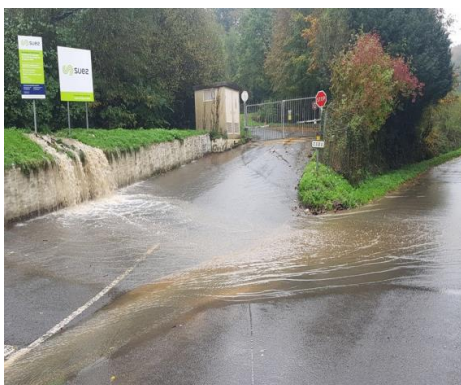
Le 1^{er} novembre 2019, Monsieur GOUPIL signale un débordement du bief. Une panne électrique générale est à l'origine du dysfonctionnement de l'ensemble du système de pompage et les conditions météorologique orageuses et très pluvieuses engendrent ledit débordement. En moins de 5h, le problème a été résolu et le bief a pu retrouver son lit naturel.

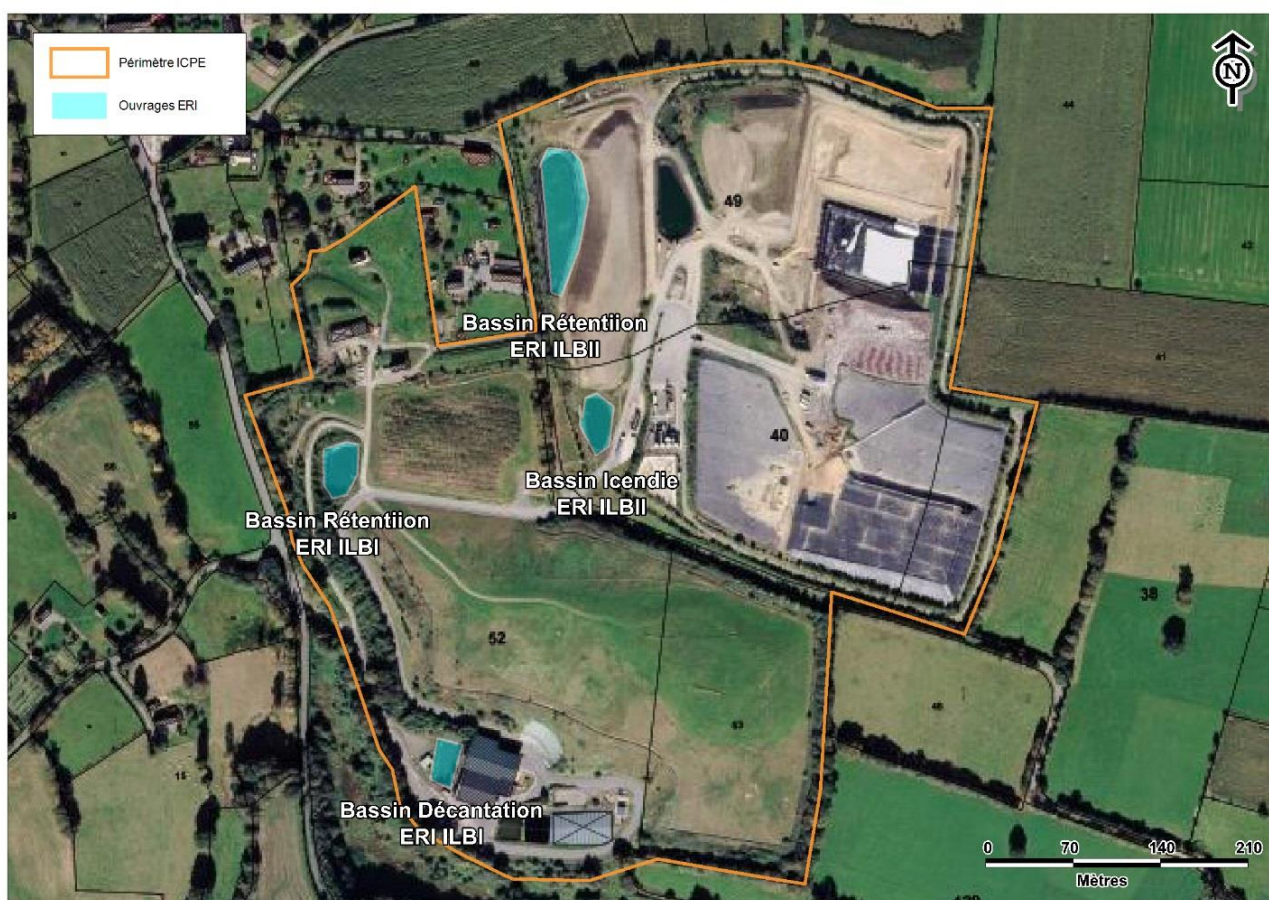
Figure 10 : Identification des ouvrages de gestion des ERI – ILBI & ILBII

La gestion des eaux de ruissellement internes s'avère indépendante entre les zones ILBI et ILBII, avec toutefois un rejet commun.

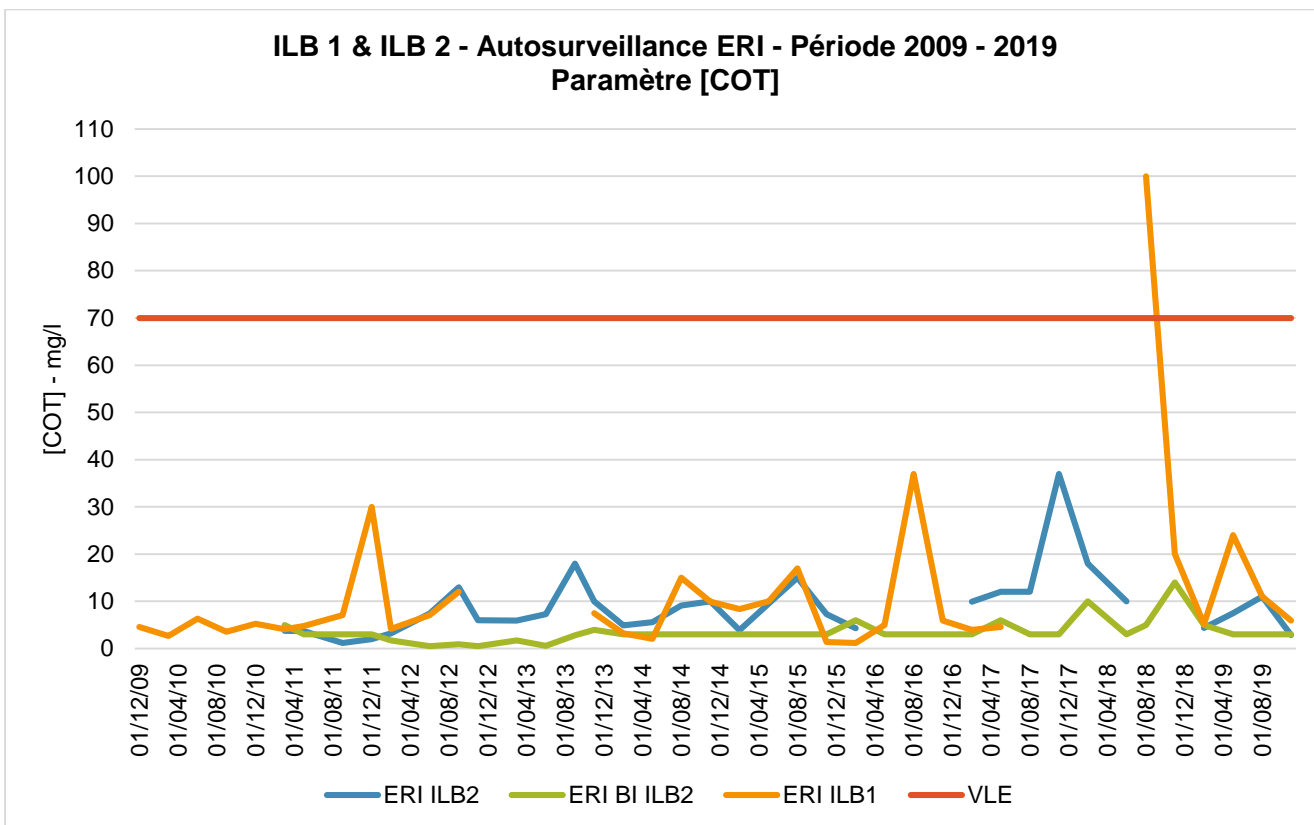
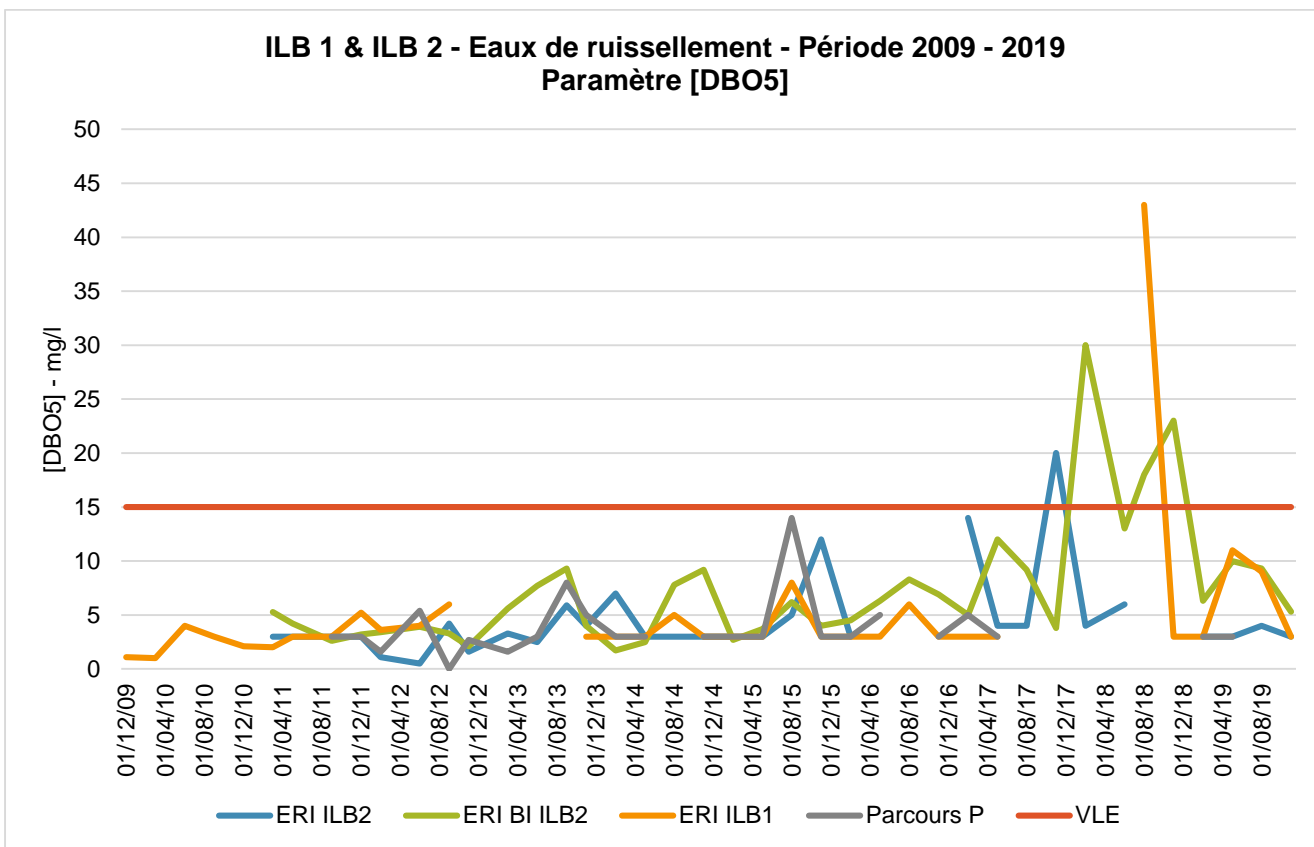
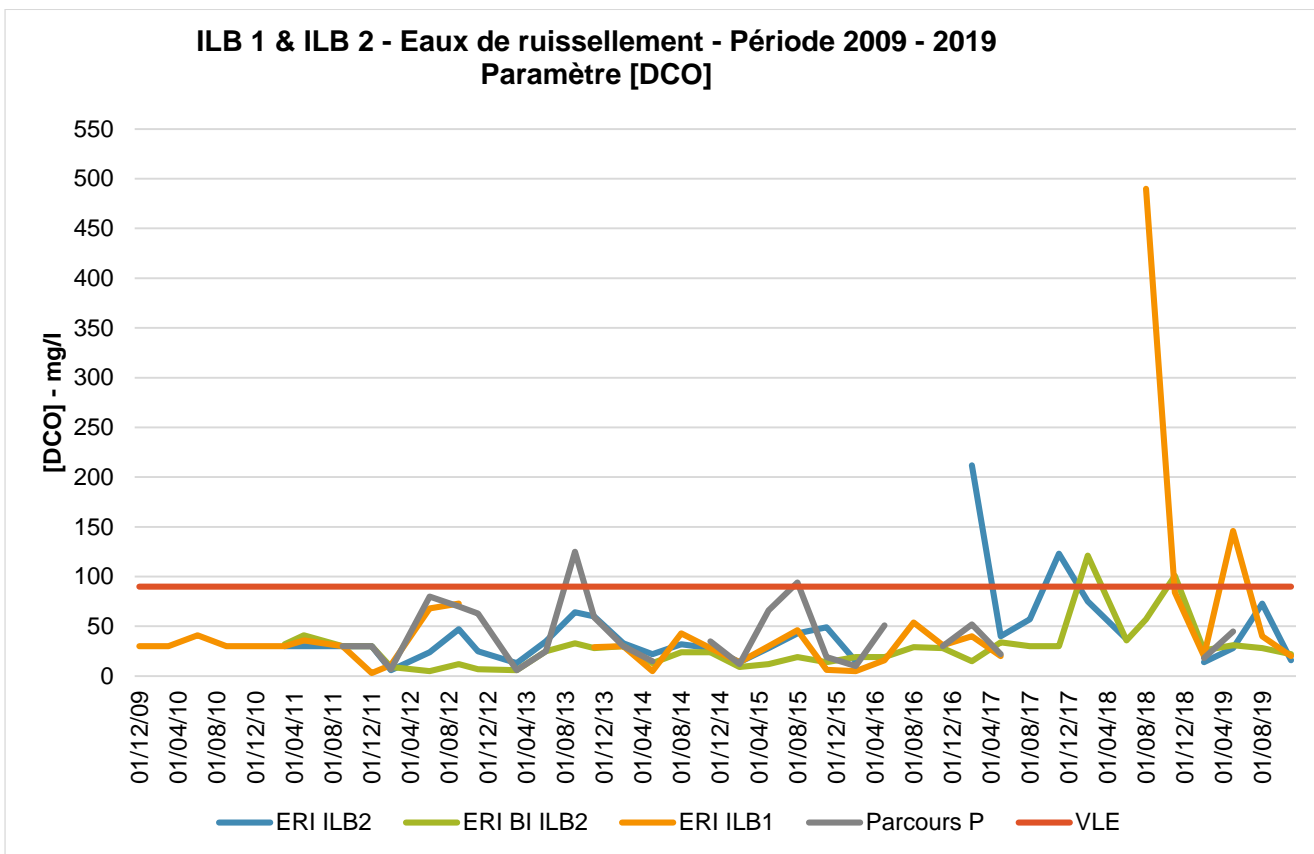
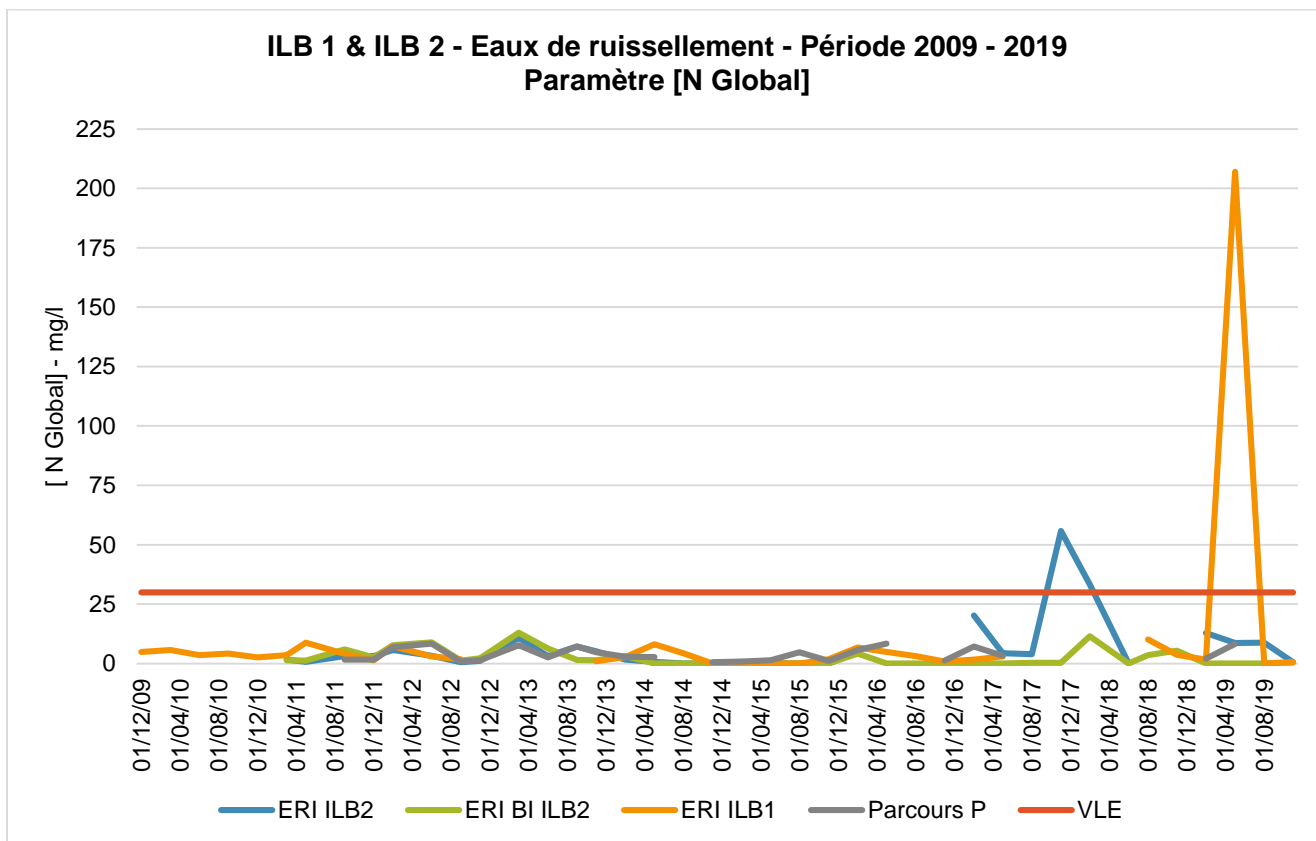
Figure 11 : ILB 1 & ILB 2 - Autosurveillance ERI - Période 2009 – 2019 - Paramètre [COT]

Figure 12 : ILB 1 & ILB 2 - Autosurveillance ERI - Période 2009 – 2019 - Paramètre [DBO5]

Figure 13 : ILB 1 & ILB 2 - Autosurveillance ERI - Période 2009 – 2019 - Paramètre [DCO]

Figure 14 : ILB 1 & ILB 2 - Autosurveillance ERI - Période 2009 – 2019 - Paramètre [MES]

Figure 15 : ILB 1 & ILB 2 - Autosurveillance ERI - Période 2009 – 2019 - Paramètre [Azote Global]

- **Zone ISDND en exploitation ILB 2 :**
 - o **ERI ILB 2** : outre une donnée en pH laboratoire de 4,9 relevée en février 2019, toutes les analyses trimestrielles s'avèrent conformes aux seuils en vigueur ; cette valeur est anormalement faible au regard d'une mesure similaire réalisée lors du prélèvement (valeur à 7,4) ; cette décroissance s'expliquant par l'acidité naturelle du sol (en région climatique tempérée à pluies abondantes avec migration verticale élevée) et la faible capacité de l'eau à neutraliser les acides. En tout état de cause, cette valeur n'a pas d'impact sur le milieu ;

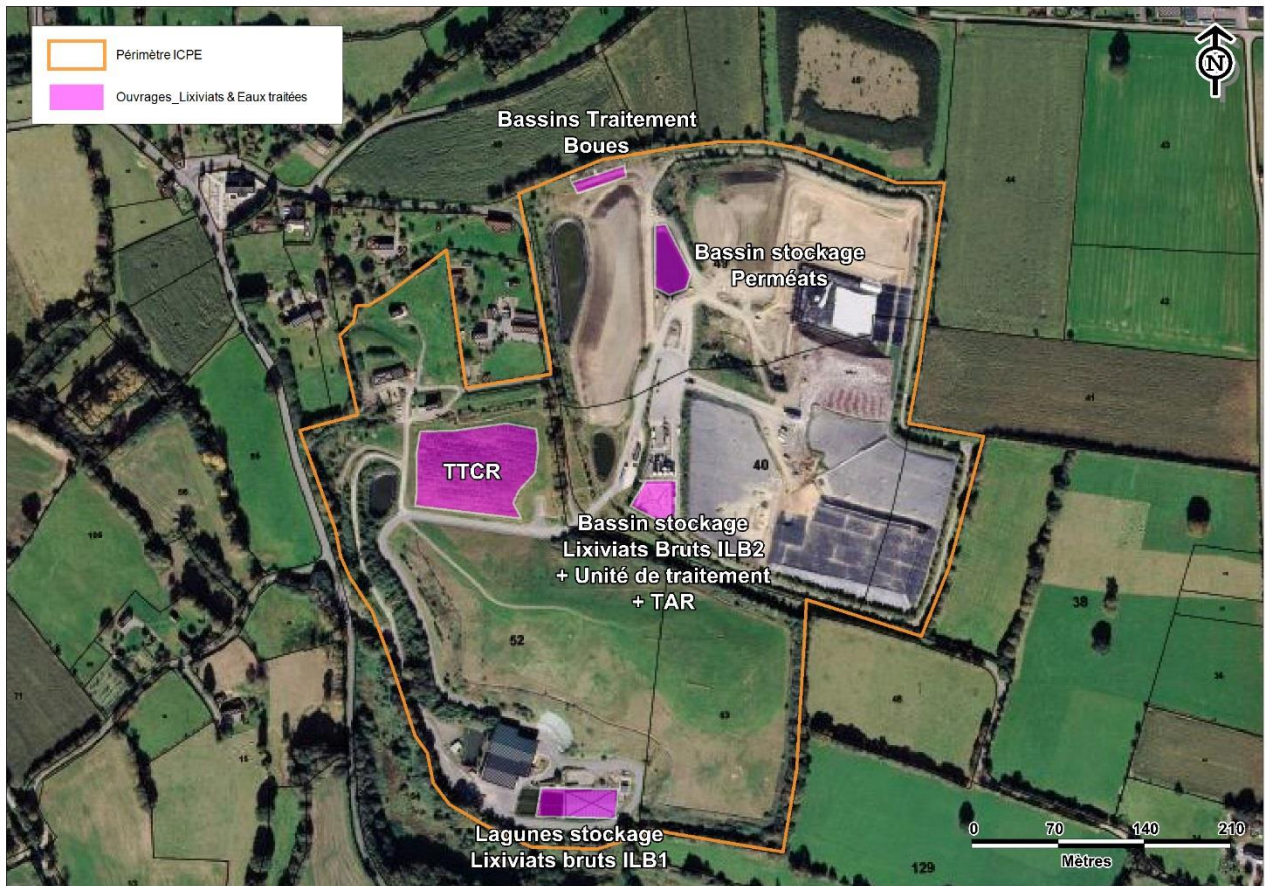
Figure 16 : Gestion des lixiviats bruts et eaux de process traitées – ILB 1 & ILB 2

Les lixiviats stockés sont ensuite traités sur la station BRM du site. Les eaux de process traitées rejoignent le bassin de stockage des perméats (volume : 3 000 m³) pour être dirigés soit vers le TTCR, soit vers la TAR. Les boues résiduelles sont stockées pour traitement primaire sur les lits plantés de roseaux dédiés implantés au Nord du site.

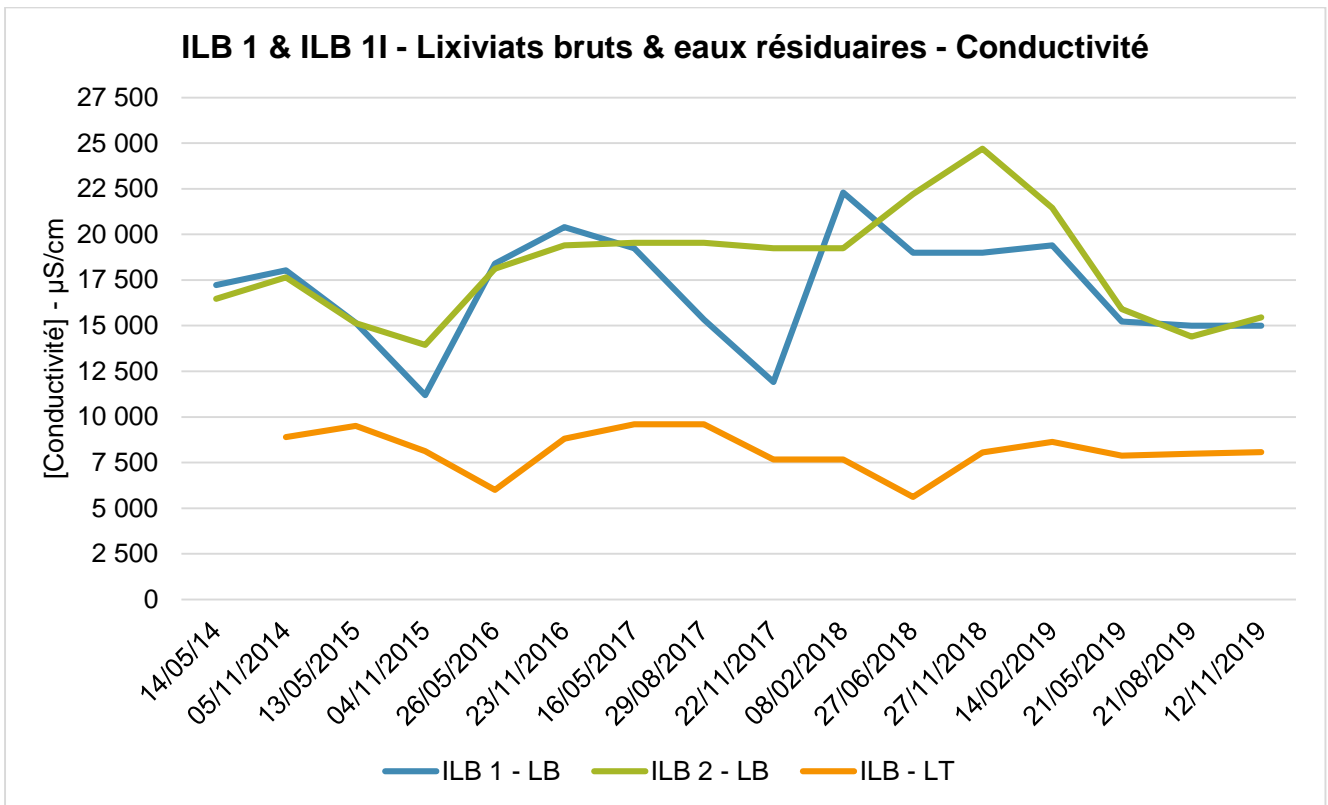
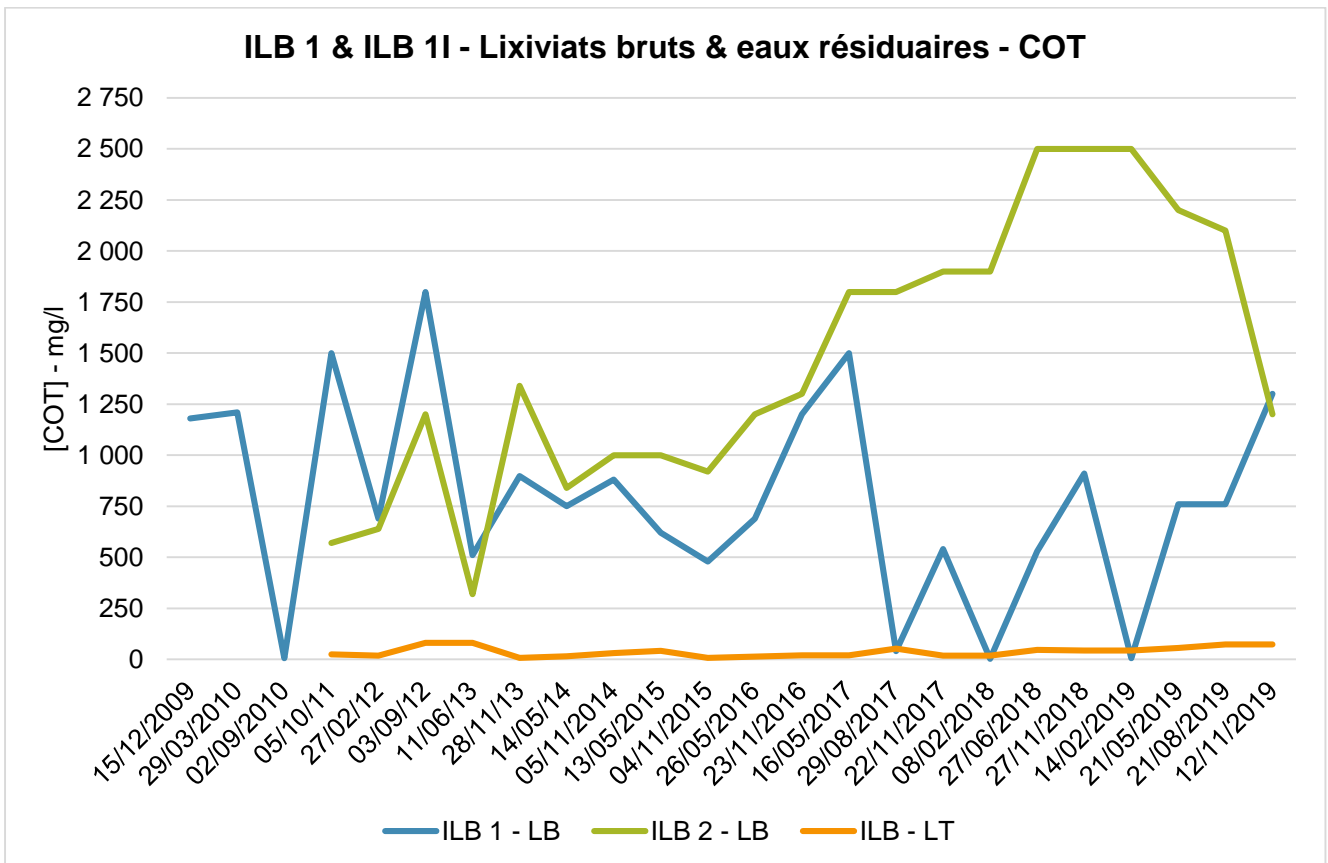
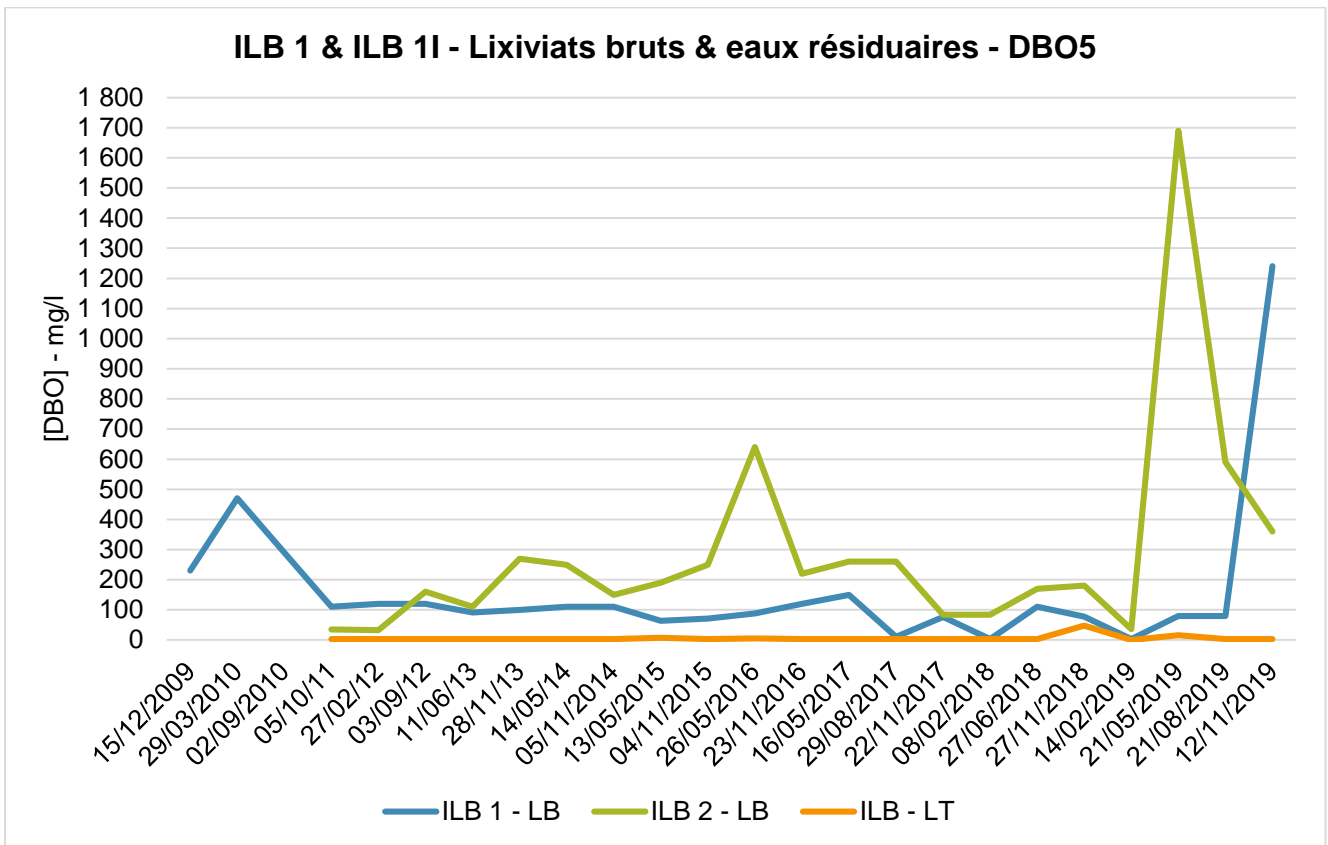
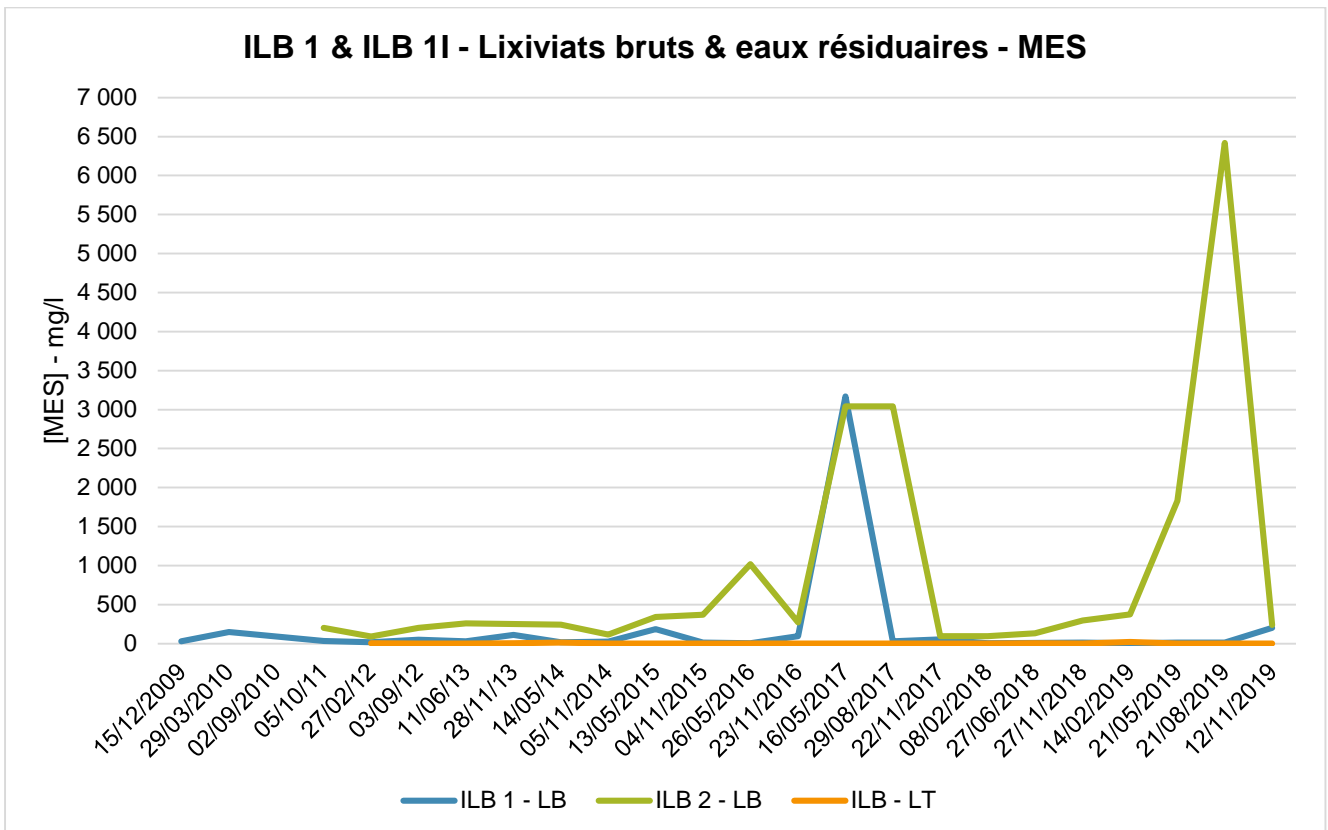
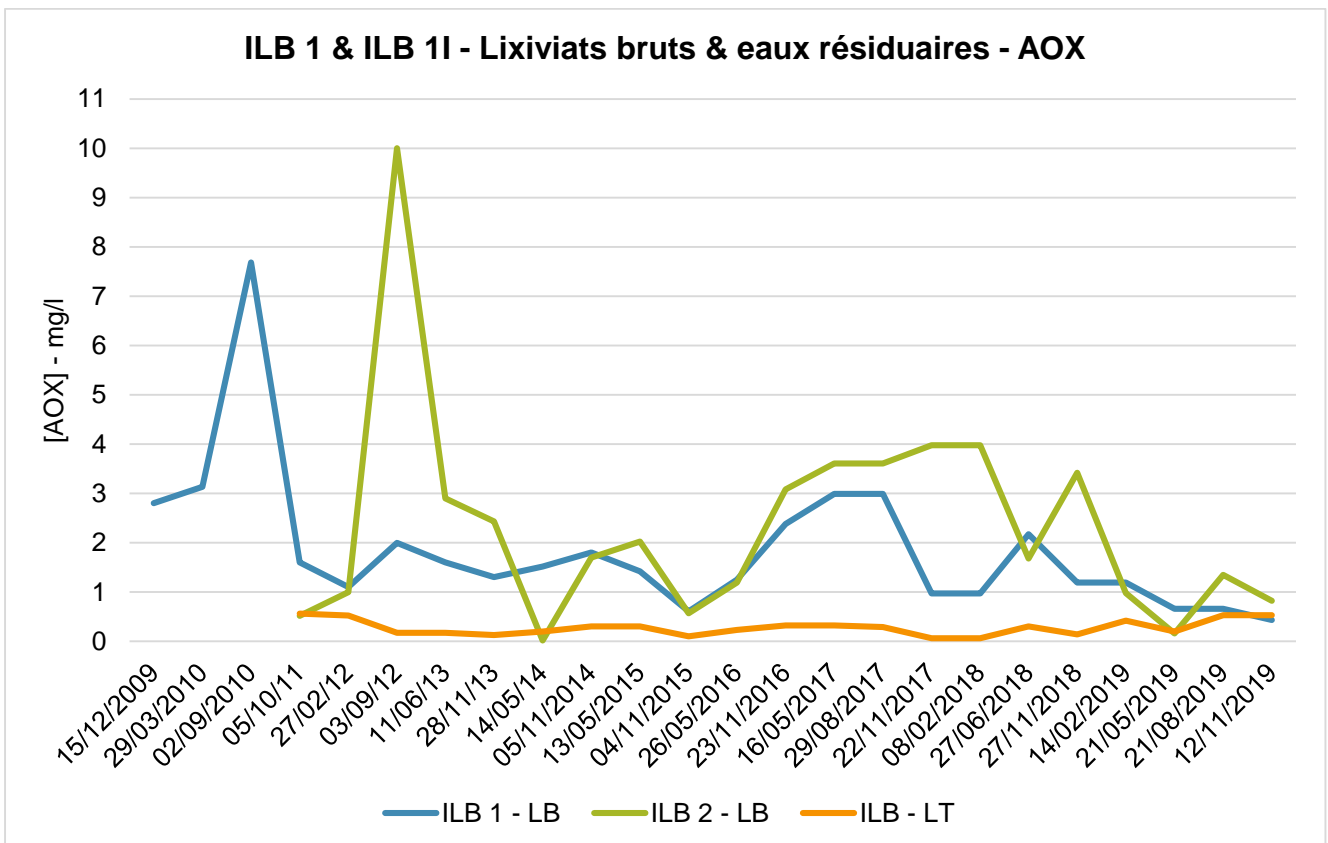
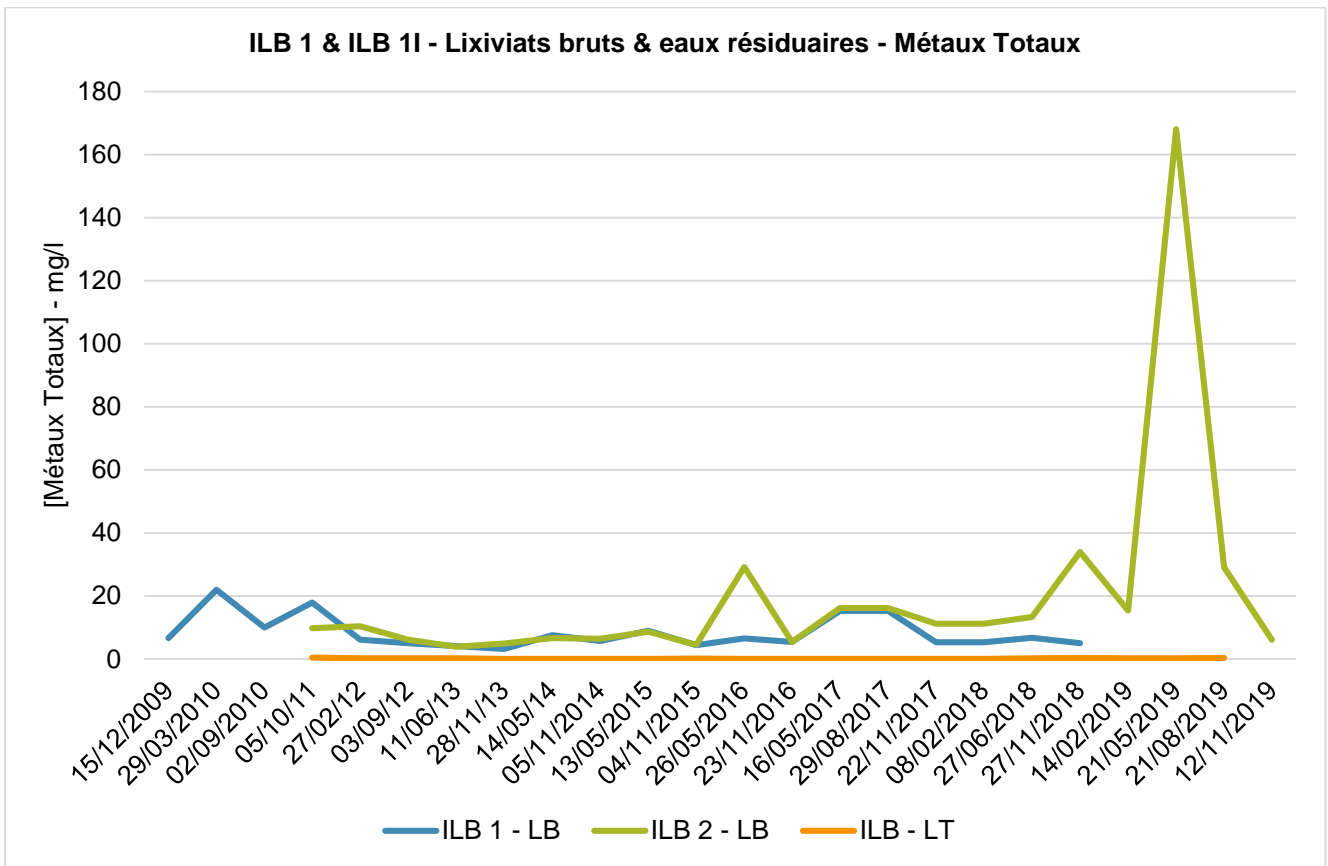
Outre les notions d'abattement des charges polluantes entre les effluents bruts et traités, ces données mettent en évidence le caractère fluctuant des lixiviats bruts, variables en fonction des zones ISDND drainées.

Figure 17 : ILB 1 & ILB 2 - Autosurveillance Lixiviats bruts & traités - Période 2009 – 2019 - Paramètre Cond.

Figure 18 : ILB 1 & ILB 2 - Autosurveillance Lixiviats bruts & traités - Période 2009 – 2019 - Paramètre COT

Figure 19 : ILB 1 & ILB 2 - Autosurveillance Lixiviats bruts & traités - Période 2009 – 2019 - Paramètre DBO5

Figure 20 : ILB 1 & ILB 2 - Autosurveillance Lixiviats bruts & traités - Période 2009 – 2019 - Paramètre DCO

Figure 21 : ILB 1 & ILB 2 - Autosurveillance Lixiviats bruts & traités - Période 2009 – 2019 - Paramètre MES

Figure 22 : ILB 1 & ILB 2 - Autosurveillance Lixiviats bruts & traités - Période 2009 – 2019 - Paramètre AOX

Figure 23 : ILB 1 & ILB 2 - Autosurveillance Lixiviats bruts & traités - Période 2009 – 2019 - Paramètre Métaux Totaux

Les lixiviats bruts de l'ISDND ILB 1 disposent de toutes les caractéristiques de lixiviats intermédiaires. Aucune évolution significative n'est à noter lors des campagnes 2019 outre le caractère variable desdits effluents. De même, les lixiviats de l'ISDND d'ILB 2 ne présentent pas de dérive qualitative significative mais demeurent marqués par des fortes fluctuations analytiques d'une campagne sur l'autre. Ils portent les caractéristiques des lixiviats jeunes à intermédiaires. Enfin, s'agissant des effluents traités, les taux d'abattement correspondent aux résultats antérieurs.

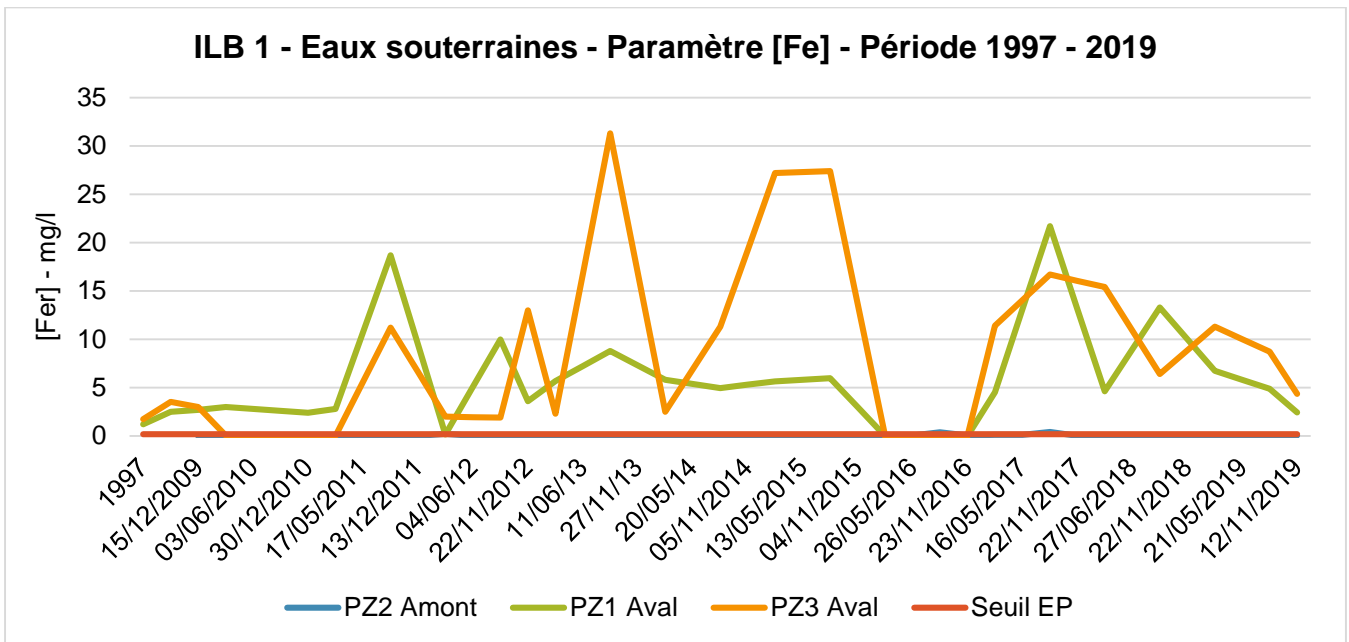
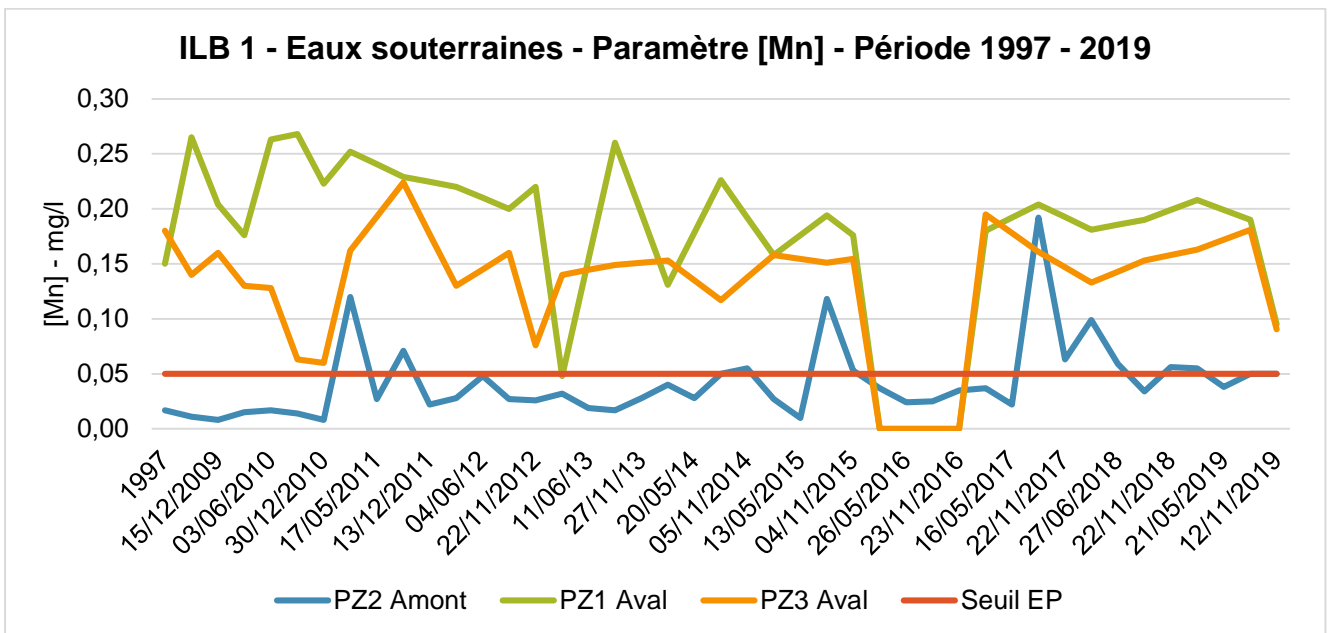
Figure 24 : ESO – ILB 1 – Evolution du paramètre « Fer » - Période 1997 - 2019

Figure 25 : ESO – ILB 1 – Evolution du paramètre « Manganèse » - Période 1997 - 2019

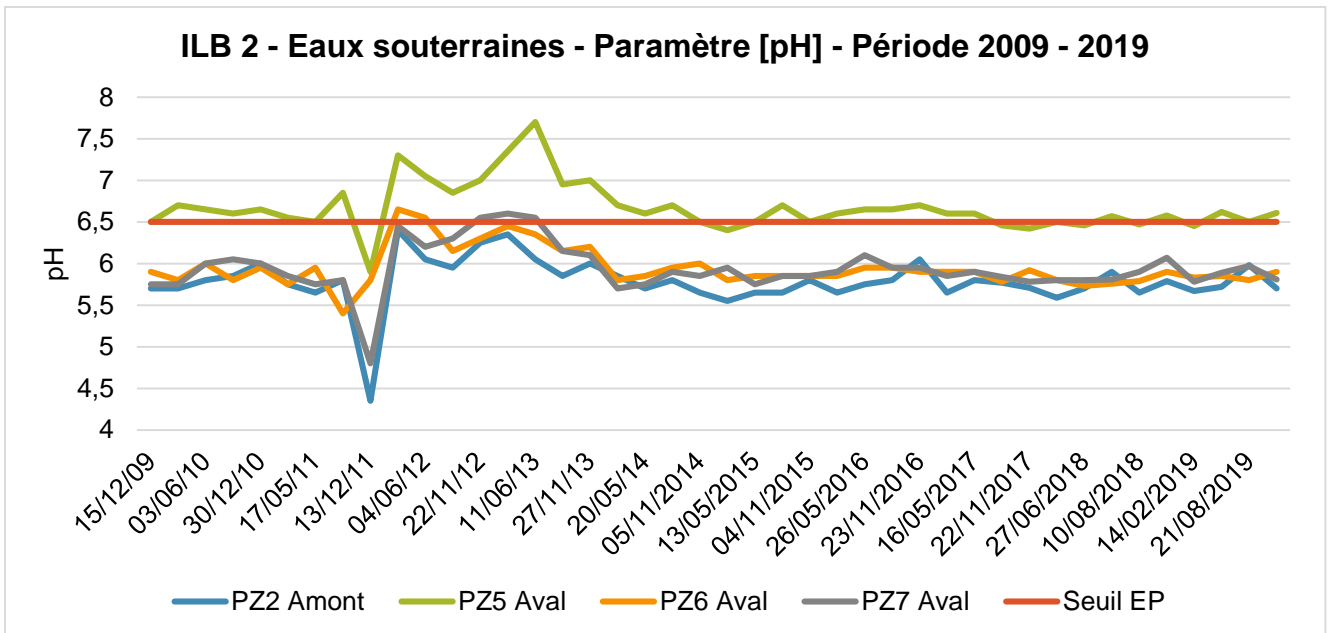
Figure 26 : ESO – ILB 2 – Evolution du paramètre « pH » - Période 2009 - 2019

- Pour le site ILB 2 → tous ouvrages confondus (hormis les paramètres « pH », « Manganèse » et « coliformes totaux », **les valeurs analytiques respectent les limites et seuils de références de qualité des eaux potables destinées à la consommation humaine** mentionnés dans l'arrêté du 11/01/2007 modifié :
 - o Les valeurs de pH acides mesurées au droit des ouvrages PZ2 Amont et PZ5 Aval sont liées au fond géochimique local ; en effet, les eaux souterraines dites de « socle », au contact des roches métamorphiques, sont généralement acides (pH compris entre 5 et 6,5) et peu minéralisées ; cette origine est donc naturelle et non associées aux activités ; cette conclusion se confirme à travers les chroniques 2009 – 2019 de tous les ouvrages de surveillance de la zone (Confer. **FIGURE 26**) ;

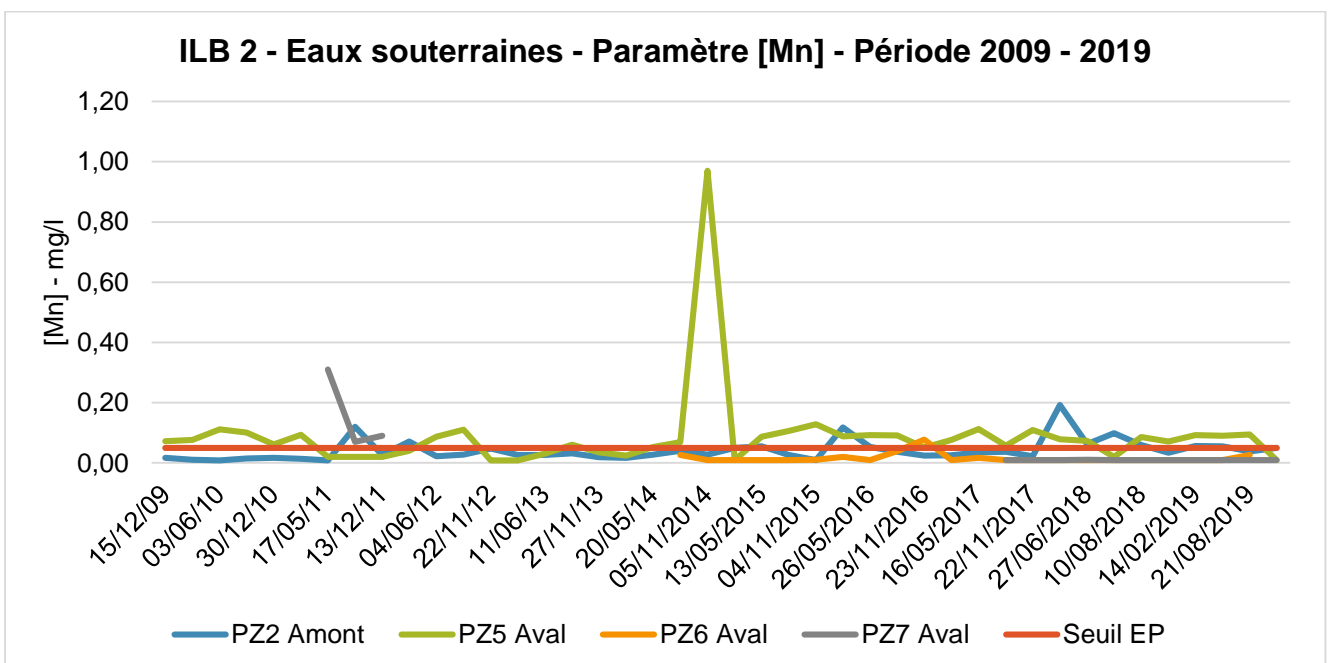
Figure 27 : ESO – ILB 2 – Evolution du paramètre « Manganèse » - Période 2009 - 2019

- Concernant le paramètre « Manganèse », et comme rappelé pour le site ILB 1, il s'agit du fond géochimique local avec de nombreuses variations au cours du temps (Confer. **FIGURE 27**) ;
- Pour l'indicateur bactériologique « Coliformes totaux », la qualification sur l'ouvrage PZ7 aval est induite par une pollution anthropique extérieure (détection également sur PZ2 en amont hydraulique).
