SUEZ RV Normandie

RAPPORT ANNUEL D'ACTIVITES

RAPPORT ANNUEL D'ACTIVITES
ANNEE 2019

Installation de Stockage de Déchets Non Dangereux

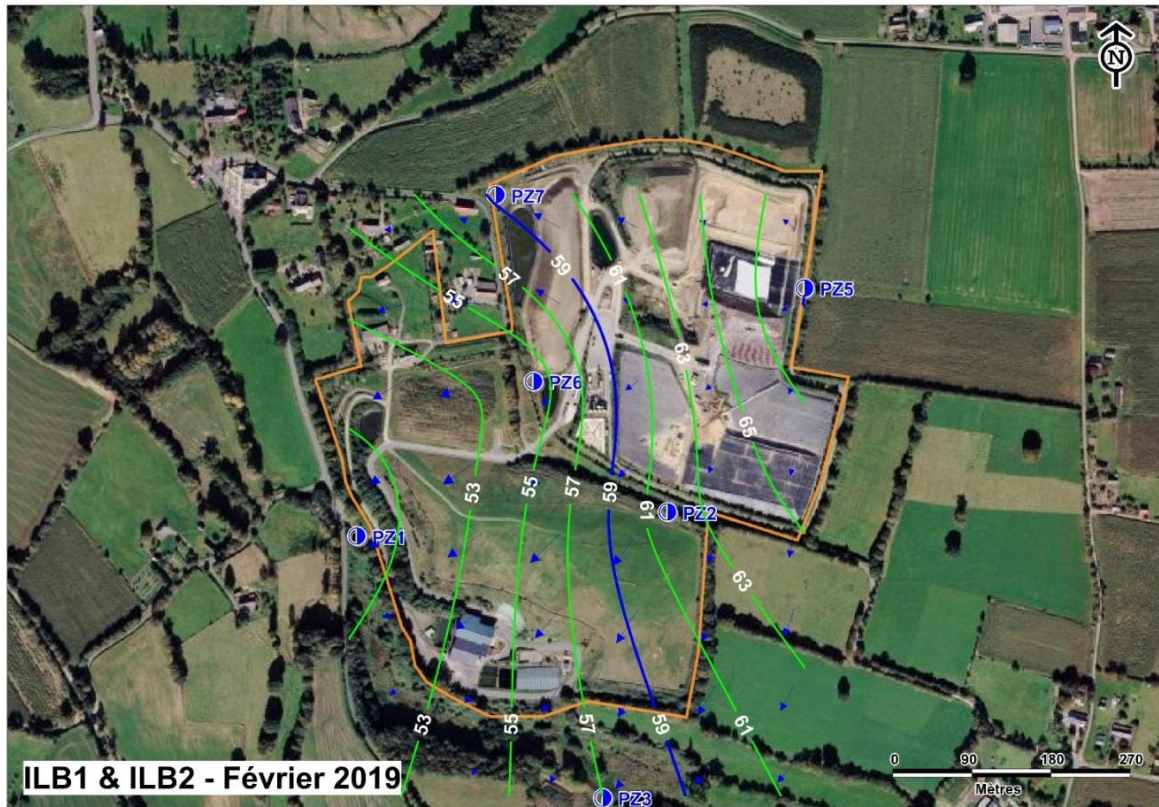
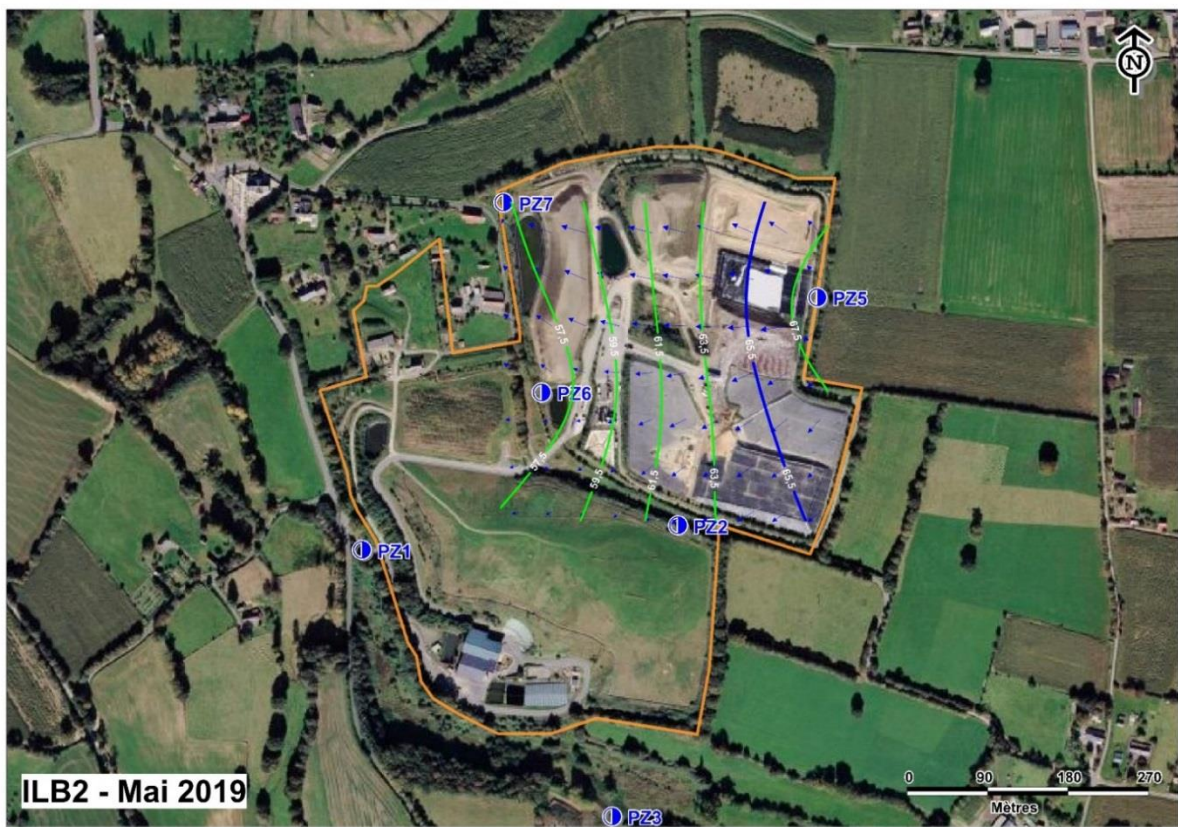
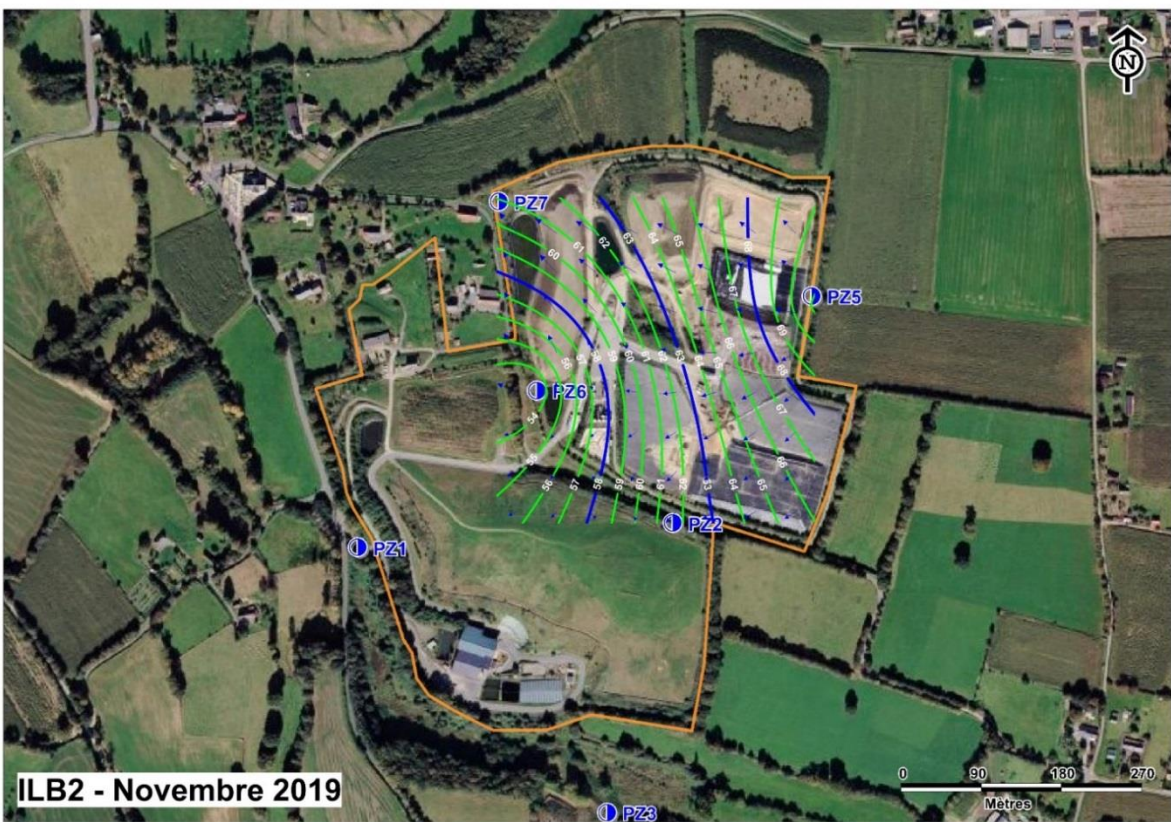
Figure 28 : Carte piézométrique (Iso-courbes en m NGF) – ILB 1 & ILB 2 – ESO – 02_2019

Figure 29 : Carte piézométrique (Iso-courbes en m NGF) – ILB 2 – ESO – 08_2019

Figure 30 : Carte piézométrique (Iso-courbes en m NGF) – ILB 1 & ILB 2 – ESO – 08_2019

Figure 31 : Carte piézométrique (Iso-courbes en m NGF) – ILB 2 – ESO – 11_2019

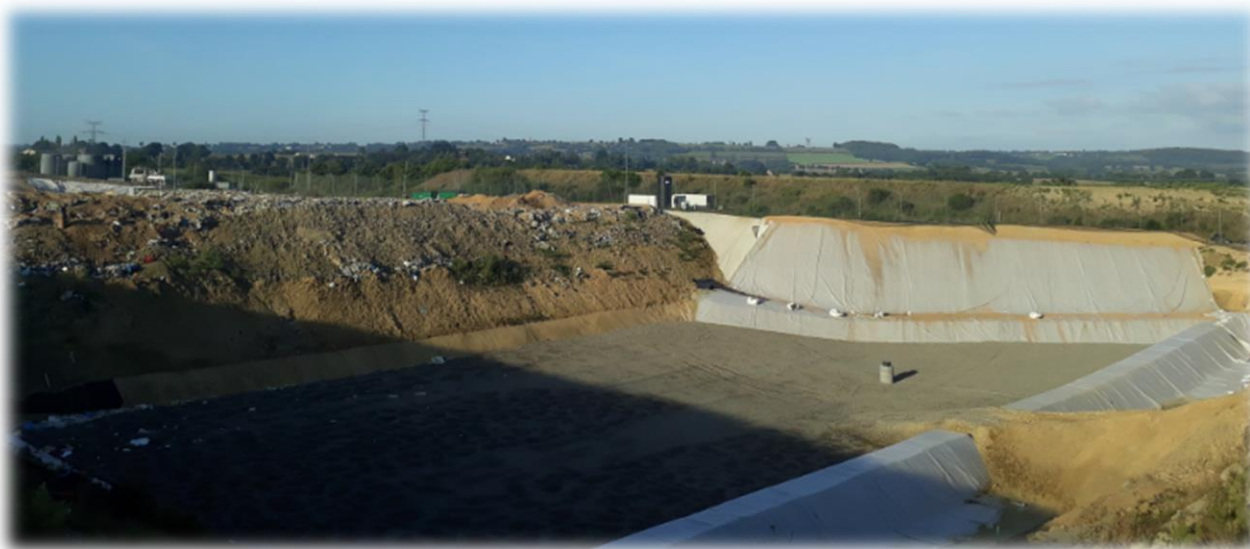
Figure 32 : Aménagement du casier 4B

L'aménagement du casier 4B de l'ISDND d'Isigny 2 a débuté le 6 mai 2019. Ces travaux se sont achevés en aout 2019. Les travaux ont intégré 4 phases :

- Le terrassement du fond de forme du casier 4B ;
- La reconstitution de la barrière d'étanchéité passive en fond de casier ;
- La réalisation d'une barrière d'étanchéité active ;
- La mise en œuvre du massif drainant et des infrastructures de gestion des effluents.
